Mosdak helpt mee aan verhoging energielabel

Duurzame renovatie in Groningse woonwijk

Op de daken van zo'n 400 gerenoveerde woningen in de Groningse wijk Lewenborg is een mosdak aangebracht voor het bufferen van regenwater. Het is een van de maatregelen die het energielabel van E naar B brengen. Er werd zelfs een WTW voor douche-water geïnstalleerd.

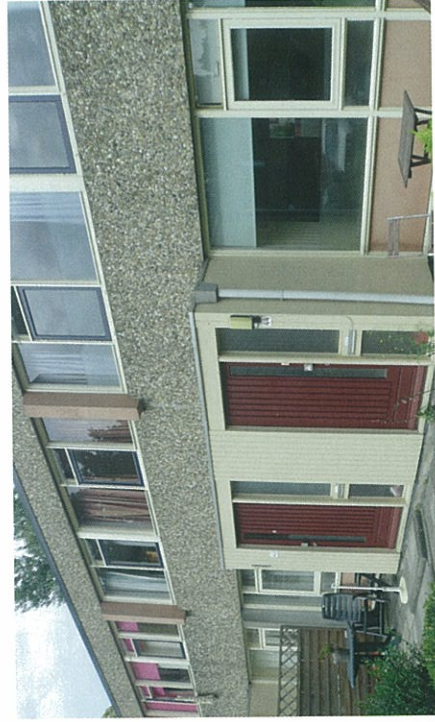
1

1. De bestaande voorgevel met uitgebouwde, houten entree en houten kozijnen met betonconsole voor de bouwmuren.
2. De gerenoveerde voorgevel met compleet vernieuwde entree en nieuwe kunststof kozijnen. De borstweringen van gewassen grindbeton zijn schoongespoten.
3. De bestaande achtergevel met houten kozijnen en ongeïsoleerde borstweringen.
4. De gerenoveerde achtergevel met kunststof puilen. De verlaagde borstweringen zijn voorzien van HR++-beglazing met een buitenblad van geëmailleerd glas.

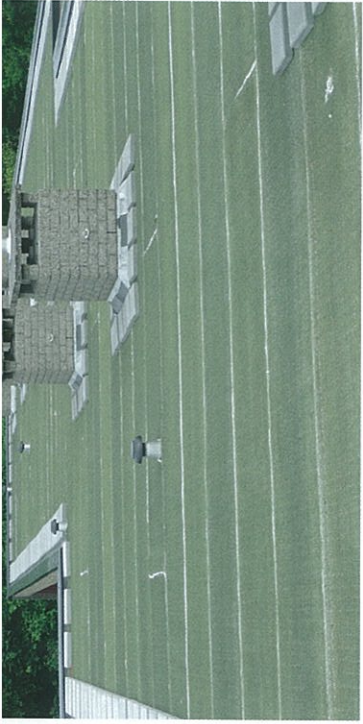
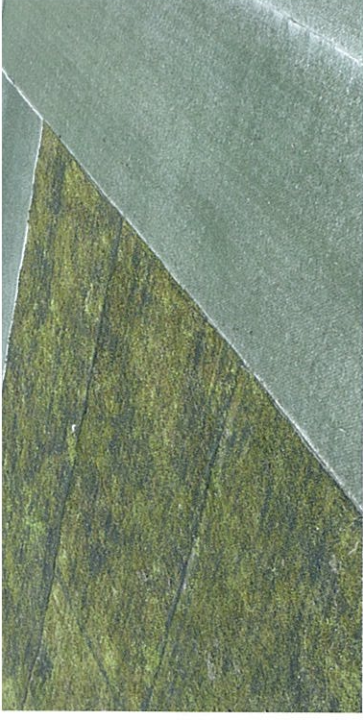
5

- 5/6. Het duurt ongeveer een half tot een heel jaar alvorens het mosdak is volgroeid. Langs de randen zorgt een rij betontegels voor ballast.
7. De uitgebouwde entree is ook aan de binnenzijde van de gevel 'uitgebouwd'. Dit houten bouwdeel is ongewijzigd gebleven.
8. De douche Warmte-Terug-Winning levert een besparing op van ruim 92.000 kubieke gas, waarvoor een subsidie van 40.000 euro uit het Energieconvenant Groningen verkregen wordt.
9. Schema WTW-douche.

Het mosdak dat de merknaam Icomoss draagt, is een product van het Groningse Icopal en bestaat uit drie lagen: een waterbergende vezelmat, een mat met driedimensionale vezels die de mosplanten vasthoudt en een laag met speciaal geselecteerde mossen. De mosspruiten komen pas tot ontwikkeling nadat het dak is aangebracht. De omstandigheden bepalen welke mossoort zich het sterkst ontwikkelt en gaat overheersen. Deze 'survival of the fittest' staat garant voor een dichtbegroeid vlak op elke locatie. De groeisnelheid hangt af van de locatie en de hoeveelheid neerslag. De mat wordt streepsgewijs gelijmd op het bitumineuze dakbedekkingssysteem. Als deze met water verzadigd is, weegt de mat maximaal 20 kg/m². Mossen kunnen tegen langdurige droogte en hoewel de vegetatie zich in de traliemat verankert, vormt ze geen wortels. Het extensieve mosdak leeft van fijnstofdeeltjes die door de elektrostatische aantrekkingskracht van het mosblad aan de lucht onttrokken worden. Om die reden werd het destijds in Japan ontwikkeld. Sinds de klimaatdiscussie is het product ook verder ontwikkeld vanwege de watervasthoudende eigenschappen. Het systeem houdt niet alleen het regenwater tijdelijk vast en zuivert het, maar het beschermt ook de dakbedekking tegen UV-stralen, het produceert zuurstof en neemt CO₂ op. Daarnaast zorgt het vanaf eventueel omringende hoogbouw ook nog eens voor een aangenaam aanzien.
